三保松原・老齢大木の樹勢回復状況

— 全体的に緩やかな回復傾向 —

技術情報 VOL.4-2

(調査・検証) 一般財団法人三保松原保全研究所 R6. 10

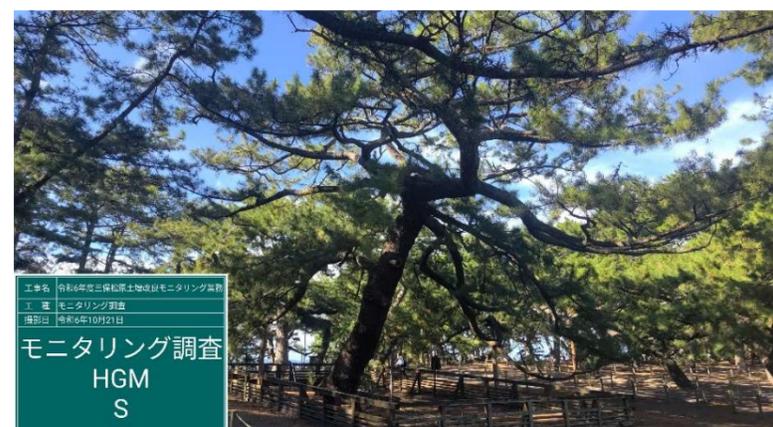
樹勢が回復基調にある羽衣の松 (R6. 10 月)

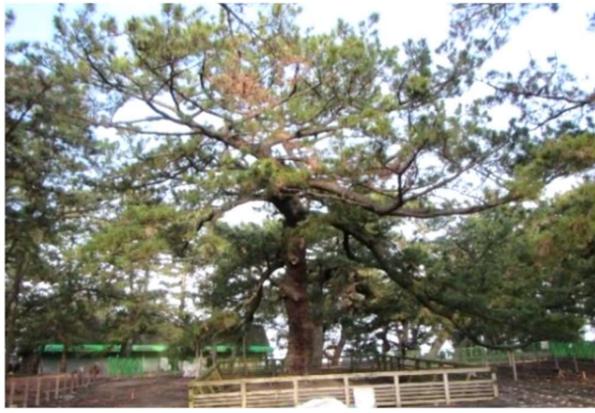
平成 28 年 10 月 (土壌改良前)

※葉量少なく枯枝あり

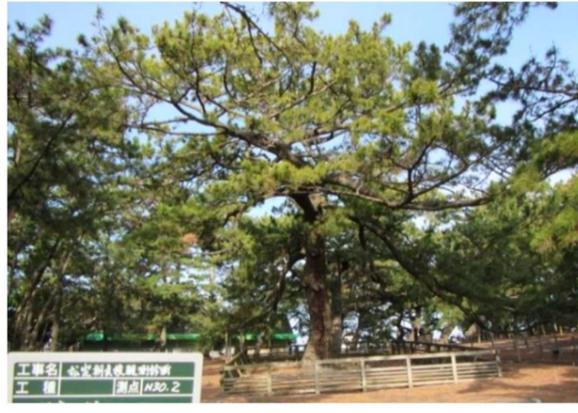
平成 29 年 10 月 (改良 1 年後)

※葉量回復し、枯枝なし

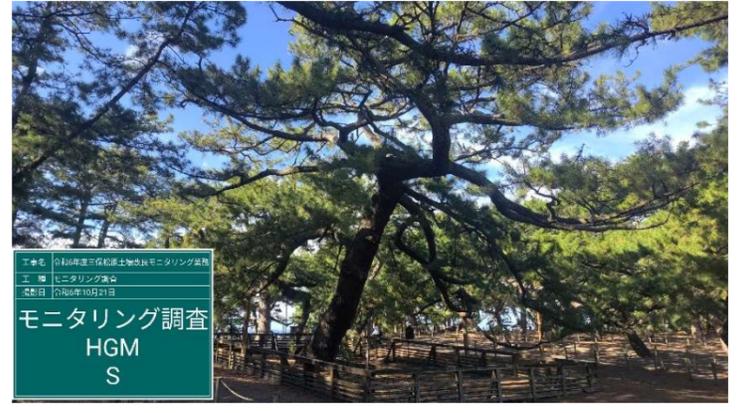
令和 6 年 10 月

※新枝の伸長等は安定している
