三保松原・老齢大木の樹勢回復状況

— 全体的に緩やかな回復傾向 —

技術情報 VOL.4-2

(調査・検証) 一般財団法人三保松原保全研究所 R6. 10

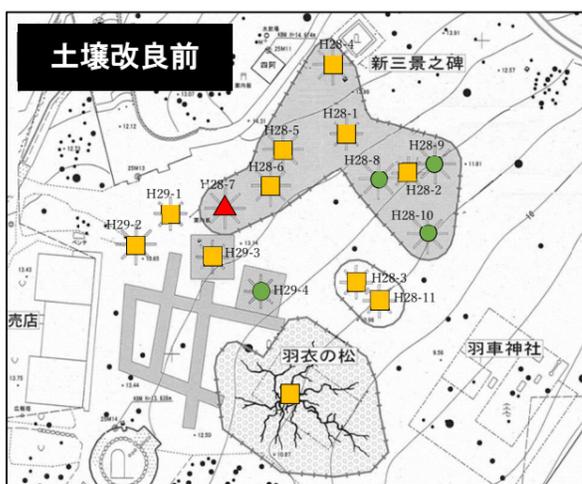
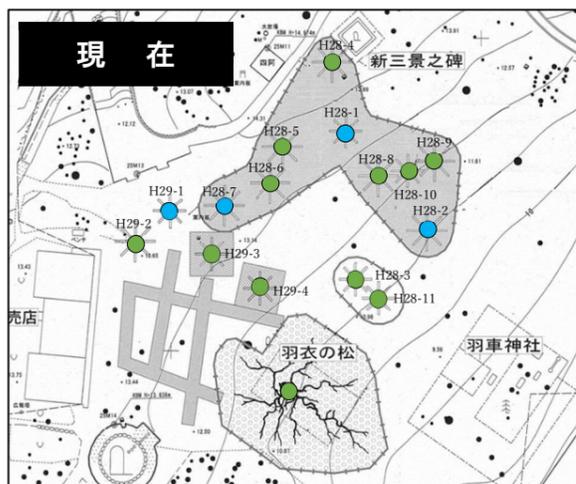
令和 6 年度は全てのマツとも前年度と同じ評価となった。

ただし、全体的な樹勢には直接現れていないものの、一部のマツにネキリムシによる細根の食害や、大雨による砂の流亡の影響と思われる枝枯れの発生などが見られたため、再び樹勢が悪化する前に、害虫対策や砂の流亡対策などを講ずる必要があるものと考えられる。

樹勢が回復基調にある羽衣の松 (R6. 10 月)
